Grönsiskan 35, Köping

Konceptuell modell och förenklad riskbedömning

Uppdragsgivare Köping Grönsiskan AB	Wescon Miljökonsult AB	
Kontaktperson Niklas Nordkvist	www.wescon.se info@wescon.se	
Kundnummer 1077	Stora gatan 44A, 5 tr 722 12 Västerås	
Rapporttitel Grönsiskan 35, Köping - Konceptuell modell och förenklad riskbedömning		
Uppdragsnummer 141-001	Upprättad 2017-10-20	Reviderad

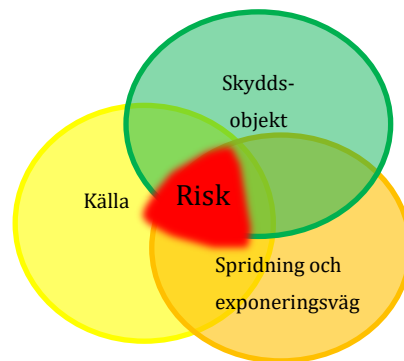
Figur 5.1 En risk förekommer när en föroreningskälla finns och kan spridas till skyddsobjekt som kan ta skada.

Riskbedömningen grundar sig på Naturvårdsverkets generella riktvärdesmodell. En risk uppstår när det finns en föroreningskälla som kan spridas till ett skyddsobjekt, som i sin tur kan påverkas negativt av denna spridning, se figur 5.1. Om någon av dessa delar saknas uppstår ingen risk. I avsnittet nedan beskrivs antaganden och avsteg som utförts gentemot den generella modellen.
