ÖVERSIKTLIG GEOTEKNISK UTREDNING
VÄSTRA SÖMSTA, KÖPING

UPPDRAG 278817, Västra Sömsta, Köping
Titel på rapport: Översiktlig geoteknisk utredning
Status:
Datum: 2017-10-06

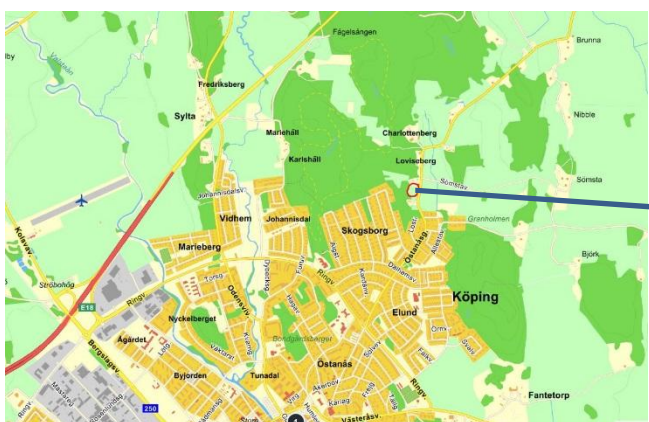
Figur 1.1 Detaljplaneområde markerat med rött.

Tyréns har på uppdrag av Köpings kommun gjort en bedömning av byggbarheten i ett detaljplaneområde i Västra Sömsta, Köping (figur 1.1). Geotekniska fältundersökningar utfördes i samband med en dagvattenutredning i samma område varav tre punkter är lokaliserade inom detaljplaneområdet. Undersökningens omfattning finns beskriven och redovisad i plan och sektion i bifogad MUR (markteknisk undersökningsrapport) daterad 2017-10-06. Dessa tre punkter, tidigare geotekniska undersökningar utförda av andra konsulter, observationer av fältgeotekniker och SGU:s jordartskarta har utgjort grunden för detta PM. Observera att detta PM är av översiktlig karaktär, för detaljprojektering av grundkonstruktioner och fyllningar erfordras en detaljerad geoteknisk utredning.
